## Inhomogene Innen- wärmedämmung bei schützenswerten Bauten

Zwei Gebäude von hohem denkmalpflegerischem Wert sollten saniert und erweitert werden sowie den energetischen Anforderungen an den Wärmeschutz entsprechen. Der nachfolgende Beitrag aus dem ISK-Tagungsband 2017 ist in zwei Teile gegliedert: Erfahrungen aus der Bauphase und Auszüge aus einem Monitoring zur Erfassung der Temperatur sowie der relativen Luftfeuchte.

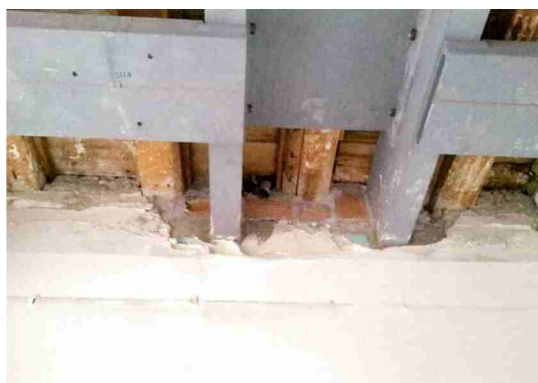
Ansicht der Balkenaufleger  
mit statischer Optimierung  
von unten. (Bild: zVg)

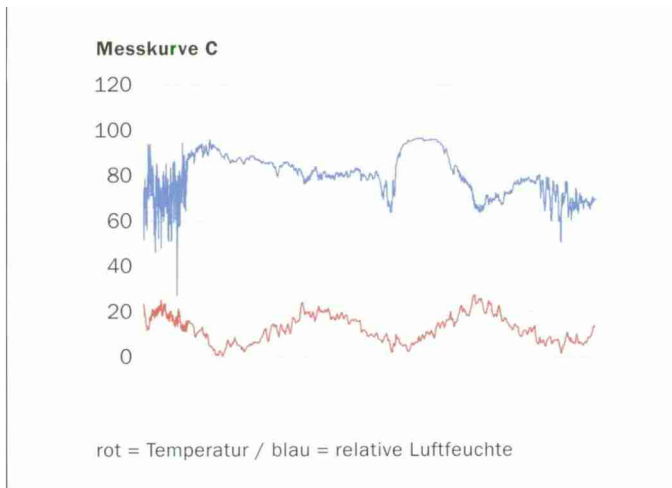
Messkurve C:  
Klimaentwicklung an der  
westorientierten Aussen-  
wand im Erdgeschoss  
des Gebäudes A vom  
19.06.2013 bis  
28.06.2016.

Die dritte Messposition (Messkurve C) befindet sich im selben Raum wie die erste Messposition (somit im Erdgeschoss im Bereich des Gebäudes A), jedoch an der westorientierten Aussenwand. Im Bauteilquerschnitt liegt die Messsonde in der Bauteilschichtgrenze zwischen dem Innenputz und der ersten Lage der Wärmedämmung (Bauteilschichten 5 und 6 in der Skizze auf Seite 27 oben). Die westorientierte Aussenwand weist im Erdgeschoss augenscheinlich eine sehr hohe Übereinstimmung (etwas weniger hohe Feuchte) mit der nordorientierten Aussenwand im ersten Obergeschoss auf.

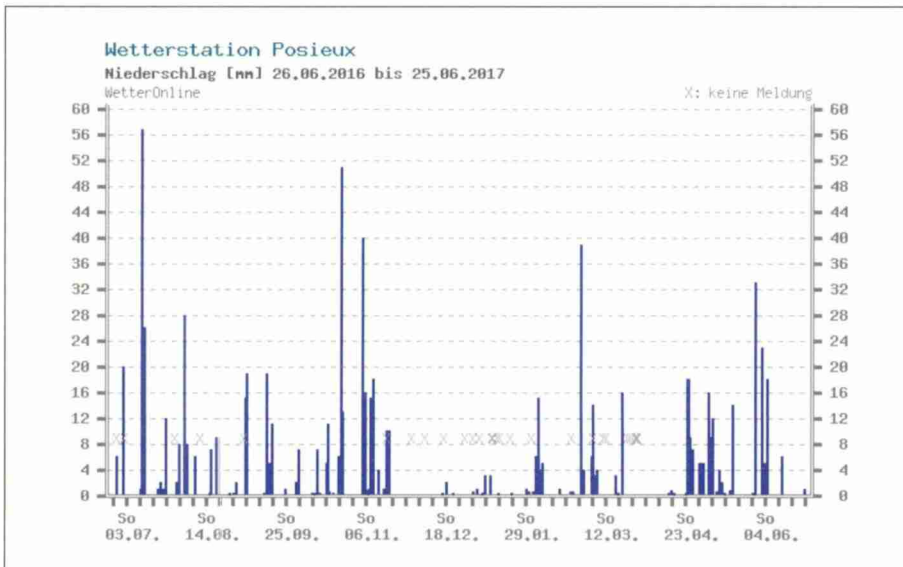
Niederschlagsmenge [mm],  
gemessen an der  
Klimastation Posieux vom  
26.06.2016 bis  
25.06.2017 (Bildquelle:  
www.wetteronline.ch)

im Bereich des Aussenputzsystems gegeben sein. Werden die Niederschlagsmengen für die Zeitspanne von Anfang Sommer 2014 bis 2015 mit denjenigen für den Zeitraum 2016 bis 2017 verglichen (siehe Grafiken auf der linken Seite), so kann eine deutliche Differenz festgestellt werden. Der Bereich der deutlichen Feuchteschwankungen in den Bauteilkonstruktionen liegt im nässeren Jahr, womit die Schlagregensituation angesprochen werden muss.

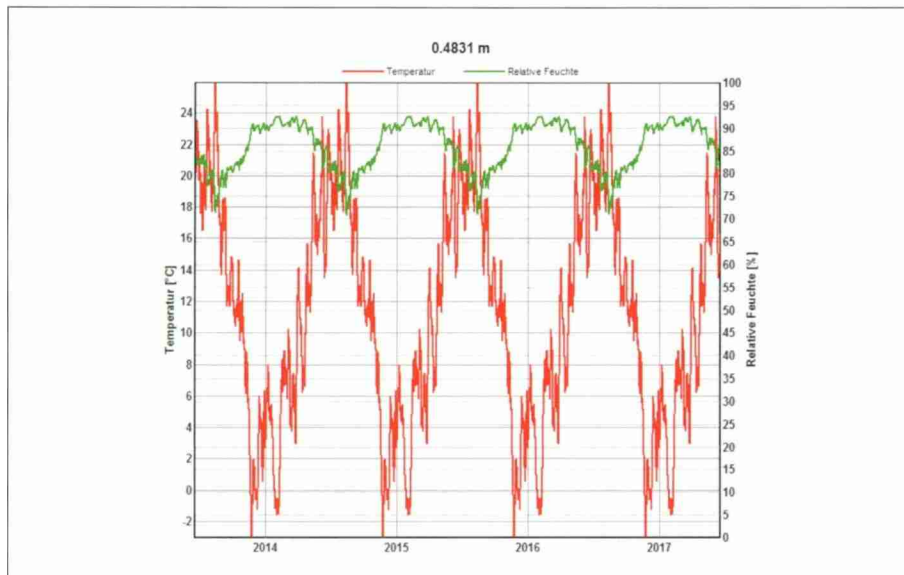
Berechnungen der zu erwartenden Temperatur (rote Kurve) und relativer Luftfeuchte (grüne Kurve) an der nordorientierten Aussenwand des Gebäudes A mit Start am 19.06.2013 und Ende am 19.06.2017.

Werden die Messdaten aus dem Monitoring mit den Berechnungsergebnissen der gekoppelten Wärme- und Feuchteströme (erstellt mit WUFI des Fraunhofer Institutes für Bauphysik, siehe Grafik oben) verglichen, so kann ausgeführt werden, dass eine hohe Übereinstimmung im Erdgeschoss der nordorientierten Aussenwand gegeben ist.
