MINERGIE-ECO®

Innendämmung. Herausforderung und Lösungen.

2. Auflage

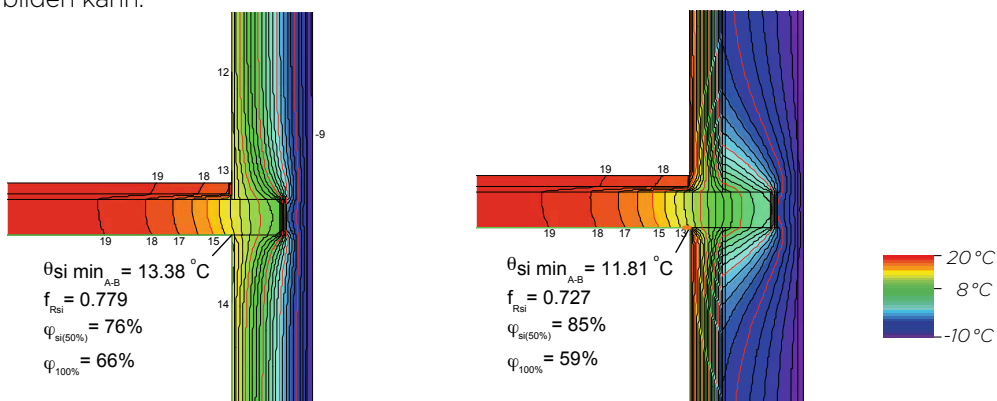
Das nachfolgende Beispiel einer Innendämmung zeigt, dass die Temperatur in ungünstigen Fällen an bestimmten Stellen flankierender Bauteile durch die Innendämmung vermindert wird, unter Umständen so, dass sich als Folge davon Schimmel bilden kann:

Abb. 6: Verminderte Temperaturen am Deckenschluss bedingt durch die Innendämmung der Aussenwand

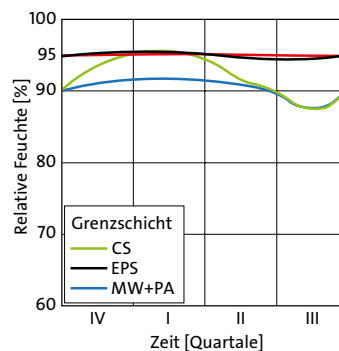
Abb. 13: Jahresverlauf der relativen Feuchte hinter den unterschiedlichen Innendämmsystemen

Die Auswertung zeigt, dass nur die Variante mit Glaswolle und Vario® KM Duplex UV deutlich unter den kritischen 95% Porenluftfeuchtigkeit im Grenzbereich Innendämmsystem-Bestandeswand bleibt: Diese Variante bietet die höchste Sicherheitsreserve.

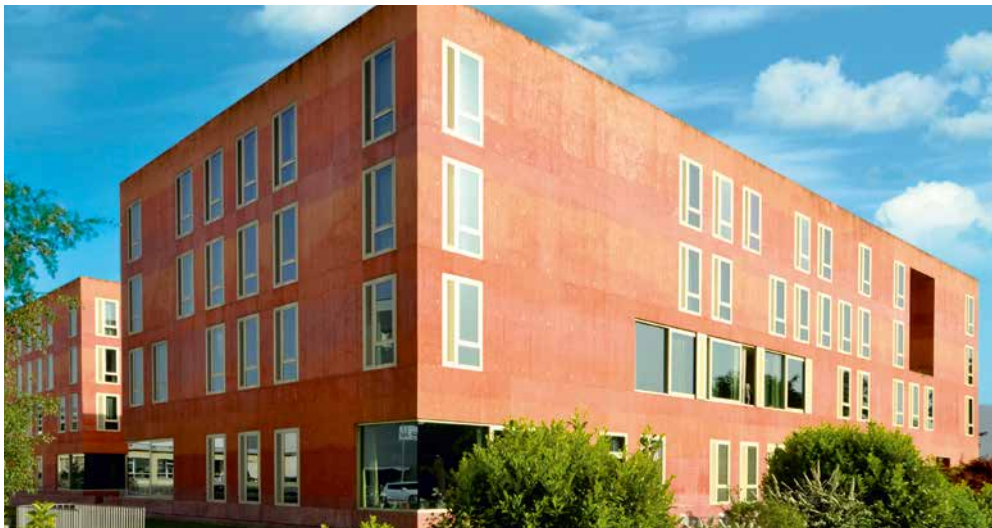
Abb. 18: Sichtbeton eingefärbt, Psychiatrie Yverdon, Ausführung Innendämmung: Sauteur Georges SA, La Tour-de-Trême

Die Wärmeleitfähigkeit von Stahlbeton ist gegenüber Mauerwerk rund fünfmal höher. Bei einem Wandaufbau mit Innendämmung beträgt die Temperatur an der kritischen Schicht (Übergang Betonwand - Innendämmung) praktisch Aussenlufttemperaturniveau. Zudem ist Stahlbeton praktisch diffusionsdicht und kaum kapillar leitfähig. In der Neubausituation muss die zusätzliche Feuchtelast des frischen Betons berücksichtigt werden. Der Feuchtehaushalt muss kritischer eingestuft werden als bei einer Innendämmung einer Mauerwerksaussenwand aus Modul-, Voll-, Leichtbackstein, Kalksand-, Zementblockstein oder Porenbeton.

Um die Innendämmung vor einer übermässigen Feuchtebelastung des trocknenden Betons zu schützen sollte der maximale Feuchtigkeitsgehalt festgelegt und vor dem Einbau der Innendämmung gemessen werden, wie dies analog auch für Wärmedämmverbundsysteme nach SIA 243 «Verputzte Aussenwärmedämmung», gefordert wird (für Beton dürfen 3.0 Massenprozent nicht überschritten werden).

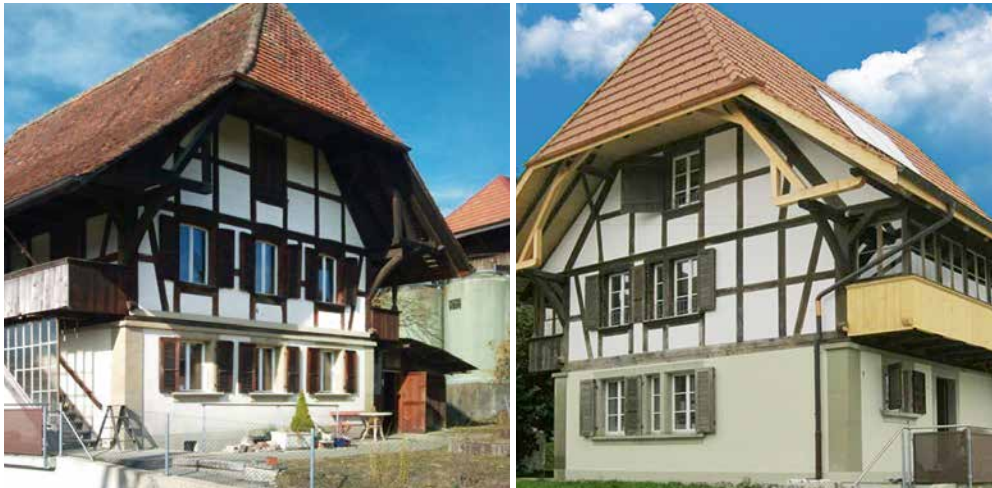
Abb. 19: Fachwerkbau Buchweg 7 in Bern, Ausführung Innendämmung: Gerber Holzbau Bern AG, Oberbottigen

Wenn eine Fachwerkwand dem Regen ausgesetzt ist, ist eine zuverlässige Aussage zur Funktionstüchtigkeit des Feuchtehaushaltes schwierig: Das liegt daran, dass Feuchtebelastung und Austrocknungsverhalten durch die Wasseraufnahme über die Fugen zwischen Ausfachung und Fachwerk stark beeinflusst werden.

Bei ausgesetzten Fassaden und solchen, die gegen Westen ausgerichtet sind, wird eine hinterlüftete Fassade empfohlen. Innendämmungen sind möglich, wenn die Fachwerkwände z.B. durch grosse Vordächer ausreichend vor Schlagregen geschützt sind.

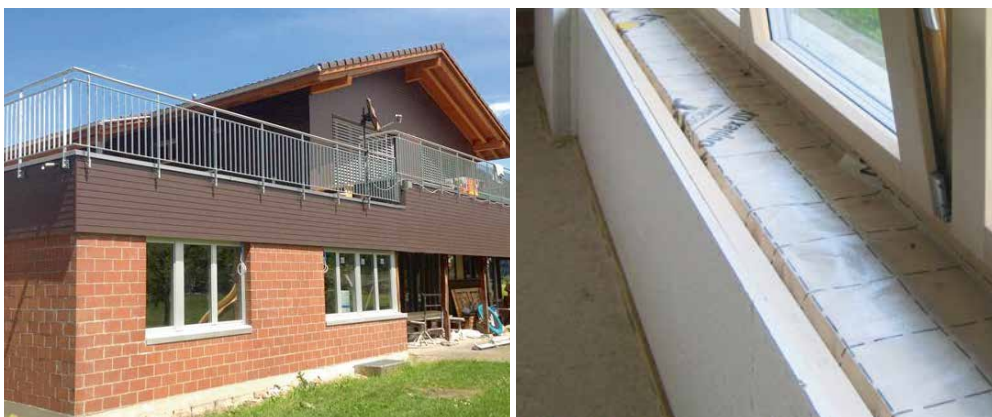
Abb. 20: Sichtmauerwerk Wohnhaus in Kägiswil, Planung und Ausführung Innendämmung: Holzbau Bucher AG, Kerns, weitere Informationen siehe Faltblatt «Innendämmung – Optimal gedämmt mit Schweizer Glaswolle»

Bei Natur- und Bruchsteinmauerwerken müssen einige ungünstige Faktoren wie der geringe Wärmedurchlasswiderstand der Bestandeswand, die beschränkte kapillare Wasseraufnahmefähigkeit sowie die schwer quantifizierbaren Einflüsse wie Feuchtebelastung von aussen und Austrocknungsverhalten berücksichtigt werden.

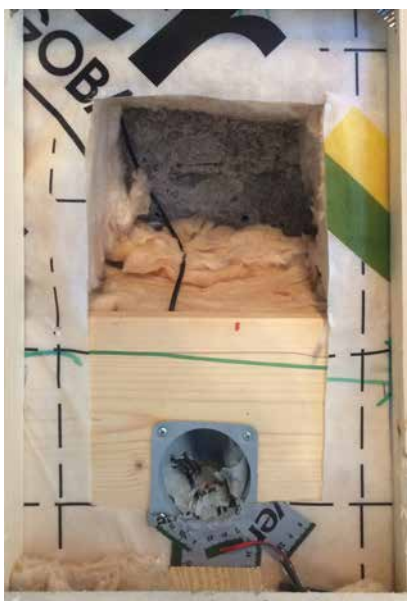
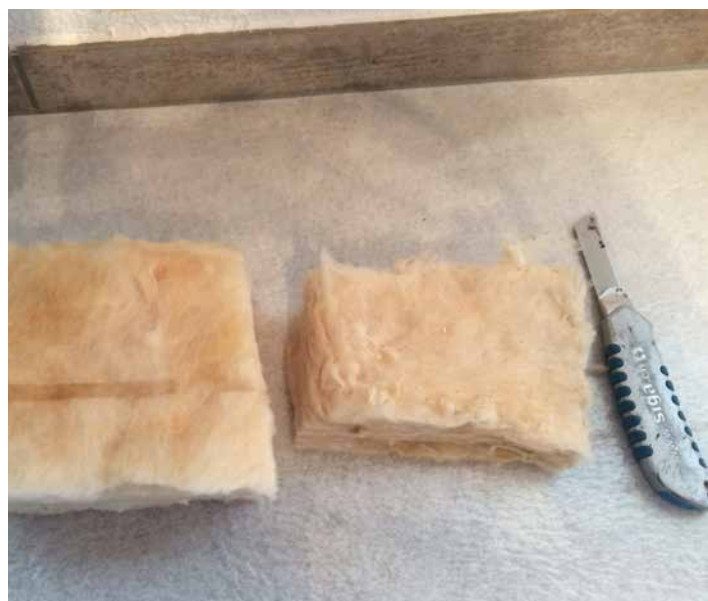
Abb. 21: Ausbau der Messsonden im Objekt «Brüttelen» (siehe Seite 30) nach dem vierten Winter: Es kann kein Schimmelpilzwachstum festgestellt werden. Die ISOVER-Glaswolle weist weder in der Form noch optisch Veränderungen auf.

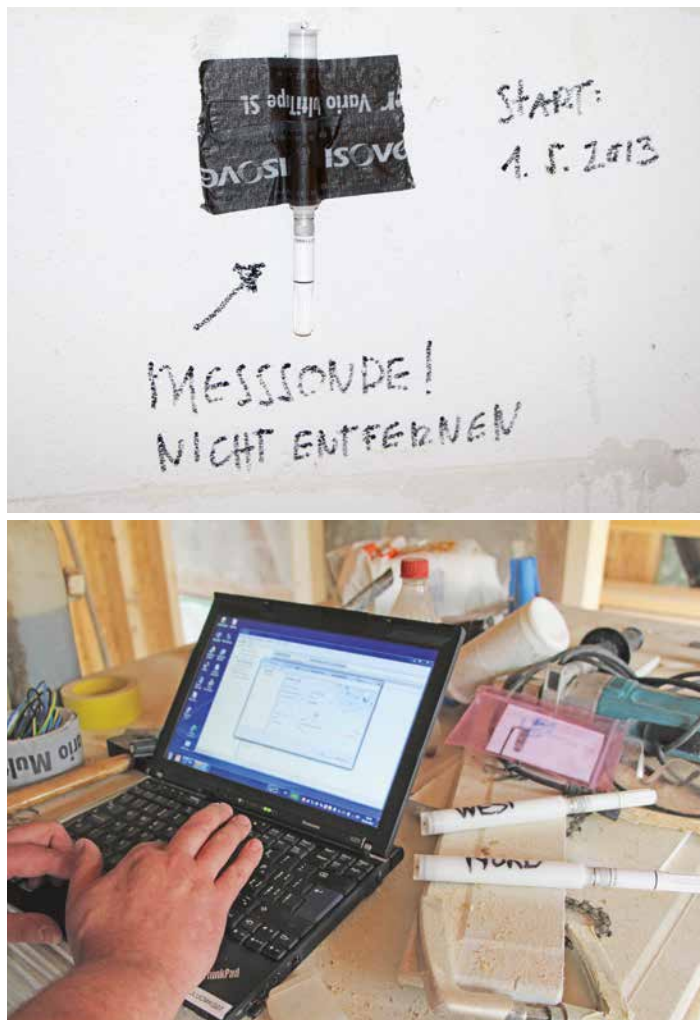
Abb. 26: Die aufgezeichneten Temperaturen und Luftfechtigkeiten werden über Funk ausgelesen.

Die Objekte wurden im Jahr 2013 gedämmt. Die Messsonden erfassen seither die klimatischen Bedingungen alle 8 Stunden. Die Abbildungen 27-29 zeigen die Verläufe von Temperaturen und Luftfechtigkeiten über 6 Jahresperioden.

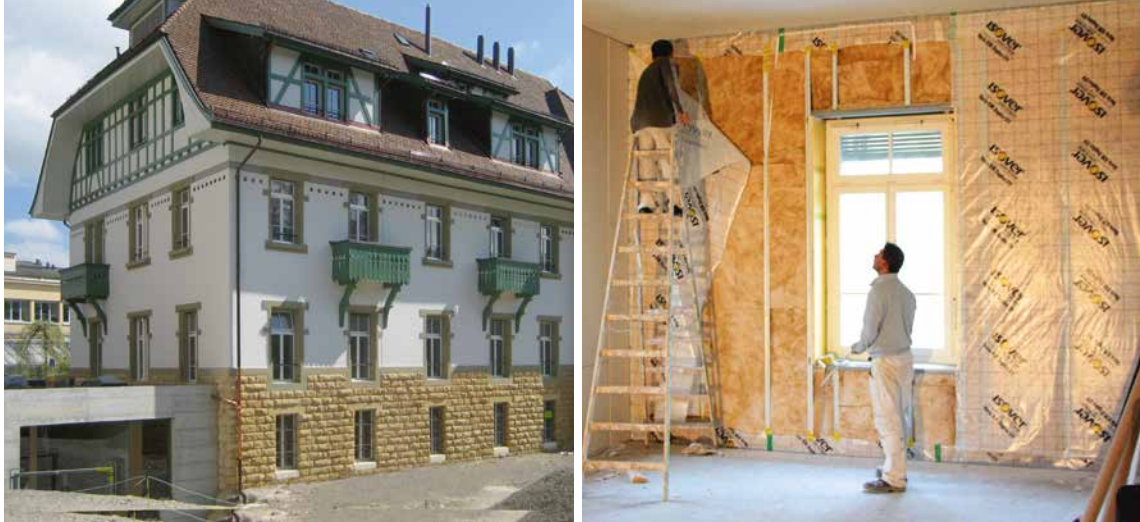
Die 1904 und 1906 erbauten Gebäude am Chemin des Verdiers 2 und 4 in Fribourg wurden umgenutzt und komplett umgebaut. Zudem wurde ein Erweiterungsbau (Neubau) angefügt. Die beiden bestehenden Bauten weisen eine denkmalpflegerisch geschützte Gebäudehülle auf, die Aussenwände konnten deshalb nur innen gedämmt werden. Die Gebäude wurden nach dem Minergie-Standard saniert.

Innendämmung: ISOVER-Lösung für den Trockenbauer

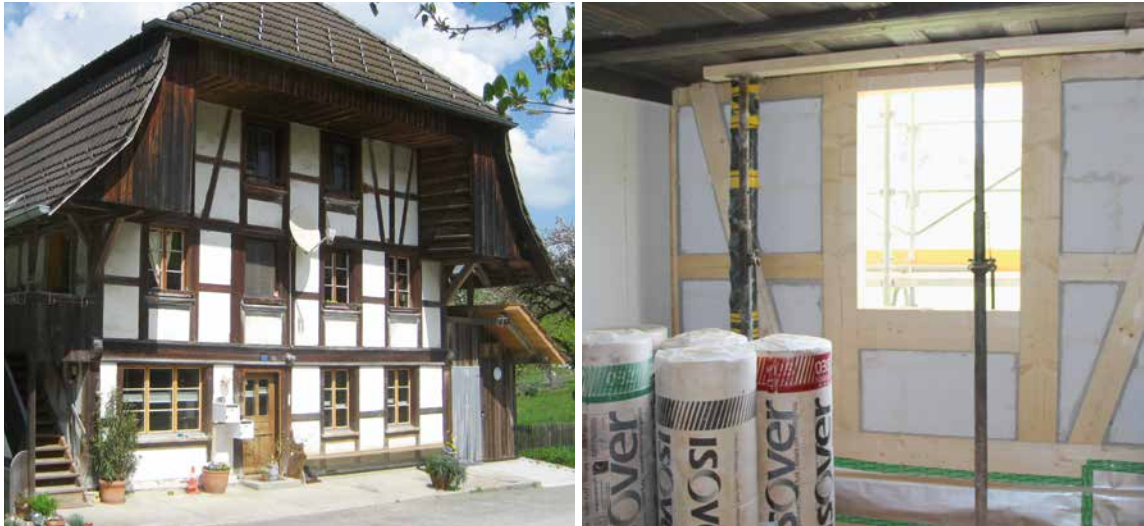
Das um 1840 erbaute Rieghaus an der Alten Bernstrasse in Lanzenhäusern (ehemalige Öle) ist als schützenswert eingestuft. Das Gebäude wird heute als Wohnhaus genutzt und wurde 2012/2013 umfassend instand gestellt. Zum Teil und je nach Zustand wurden Riegwerk und Ausfachungen erneuert, als neue Ausfachung kam Porenbeton zum Einsatz.

Innendämmung: ISOVER-Lösung für den Holzbauer

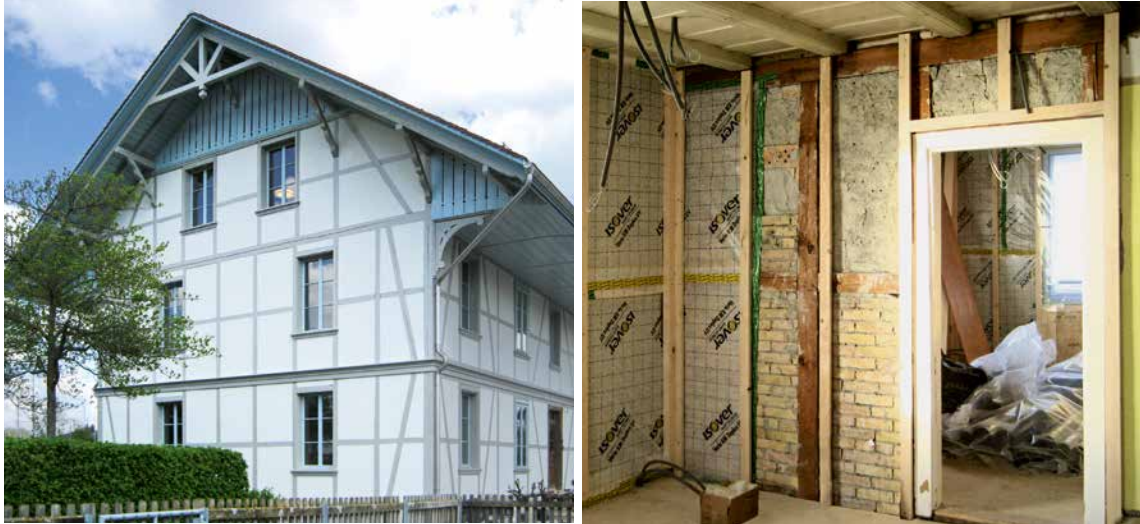
Das 1892 erbaute Schulhaus ist im Bauinventar der Gemeinde Köniz als erhaltenswert eingestuft. Das alte Schulhaus erfuhr eine Gesamtsanierung, die Fassade wurde anhand der Vorgaben des Restaurators zum ursprünglichen Farbbild zurückgeführt, die Dämmung erfolgte raumseitig.

Innendämmung: ISOVER-Lösung für den Holzbauer

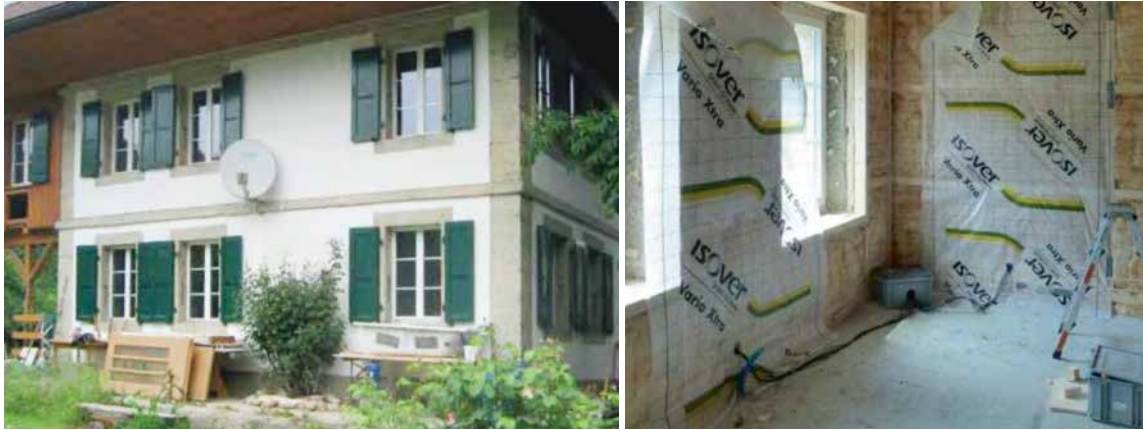
Im Rahmen eines Forschungsprojektes der Berner Fachhochschule, Architektur, Holz und Bau, BFH AHB, wurden mehrjährige Insitu-Messungen der Wärme- und Feuchteströme an verschiedenen Innendämmsystemen unterschiedlicher Messobjekte durchgeführt. Bei einem der Objekte handelt es sich um ein im Jahre 2014 komplett energetisch saniertes Wohnhaus in Brüttelen.

Innendämmung: ISOVER-Lösung für den Holzbauer Wärmedurchgangskoeffizient (U-Wert): 0.19 W/(m² K)
